القاهرة التاريخية
HISTORIC CAIRO

قصير الأمازيغيات

والمنطقة المحيطة زاوية وخانقاه ايدكين البندقداري
سبيل وكتاب علي اغا دار السعادة

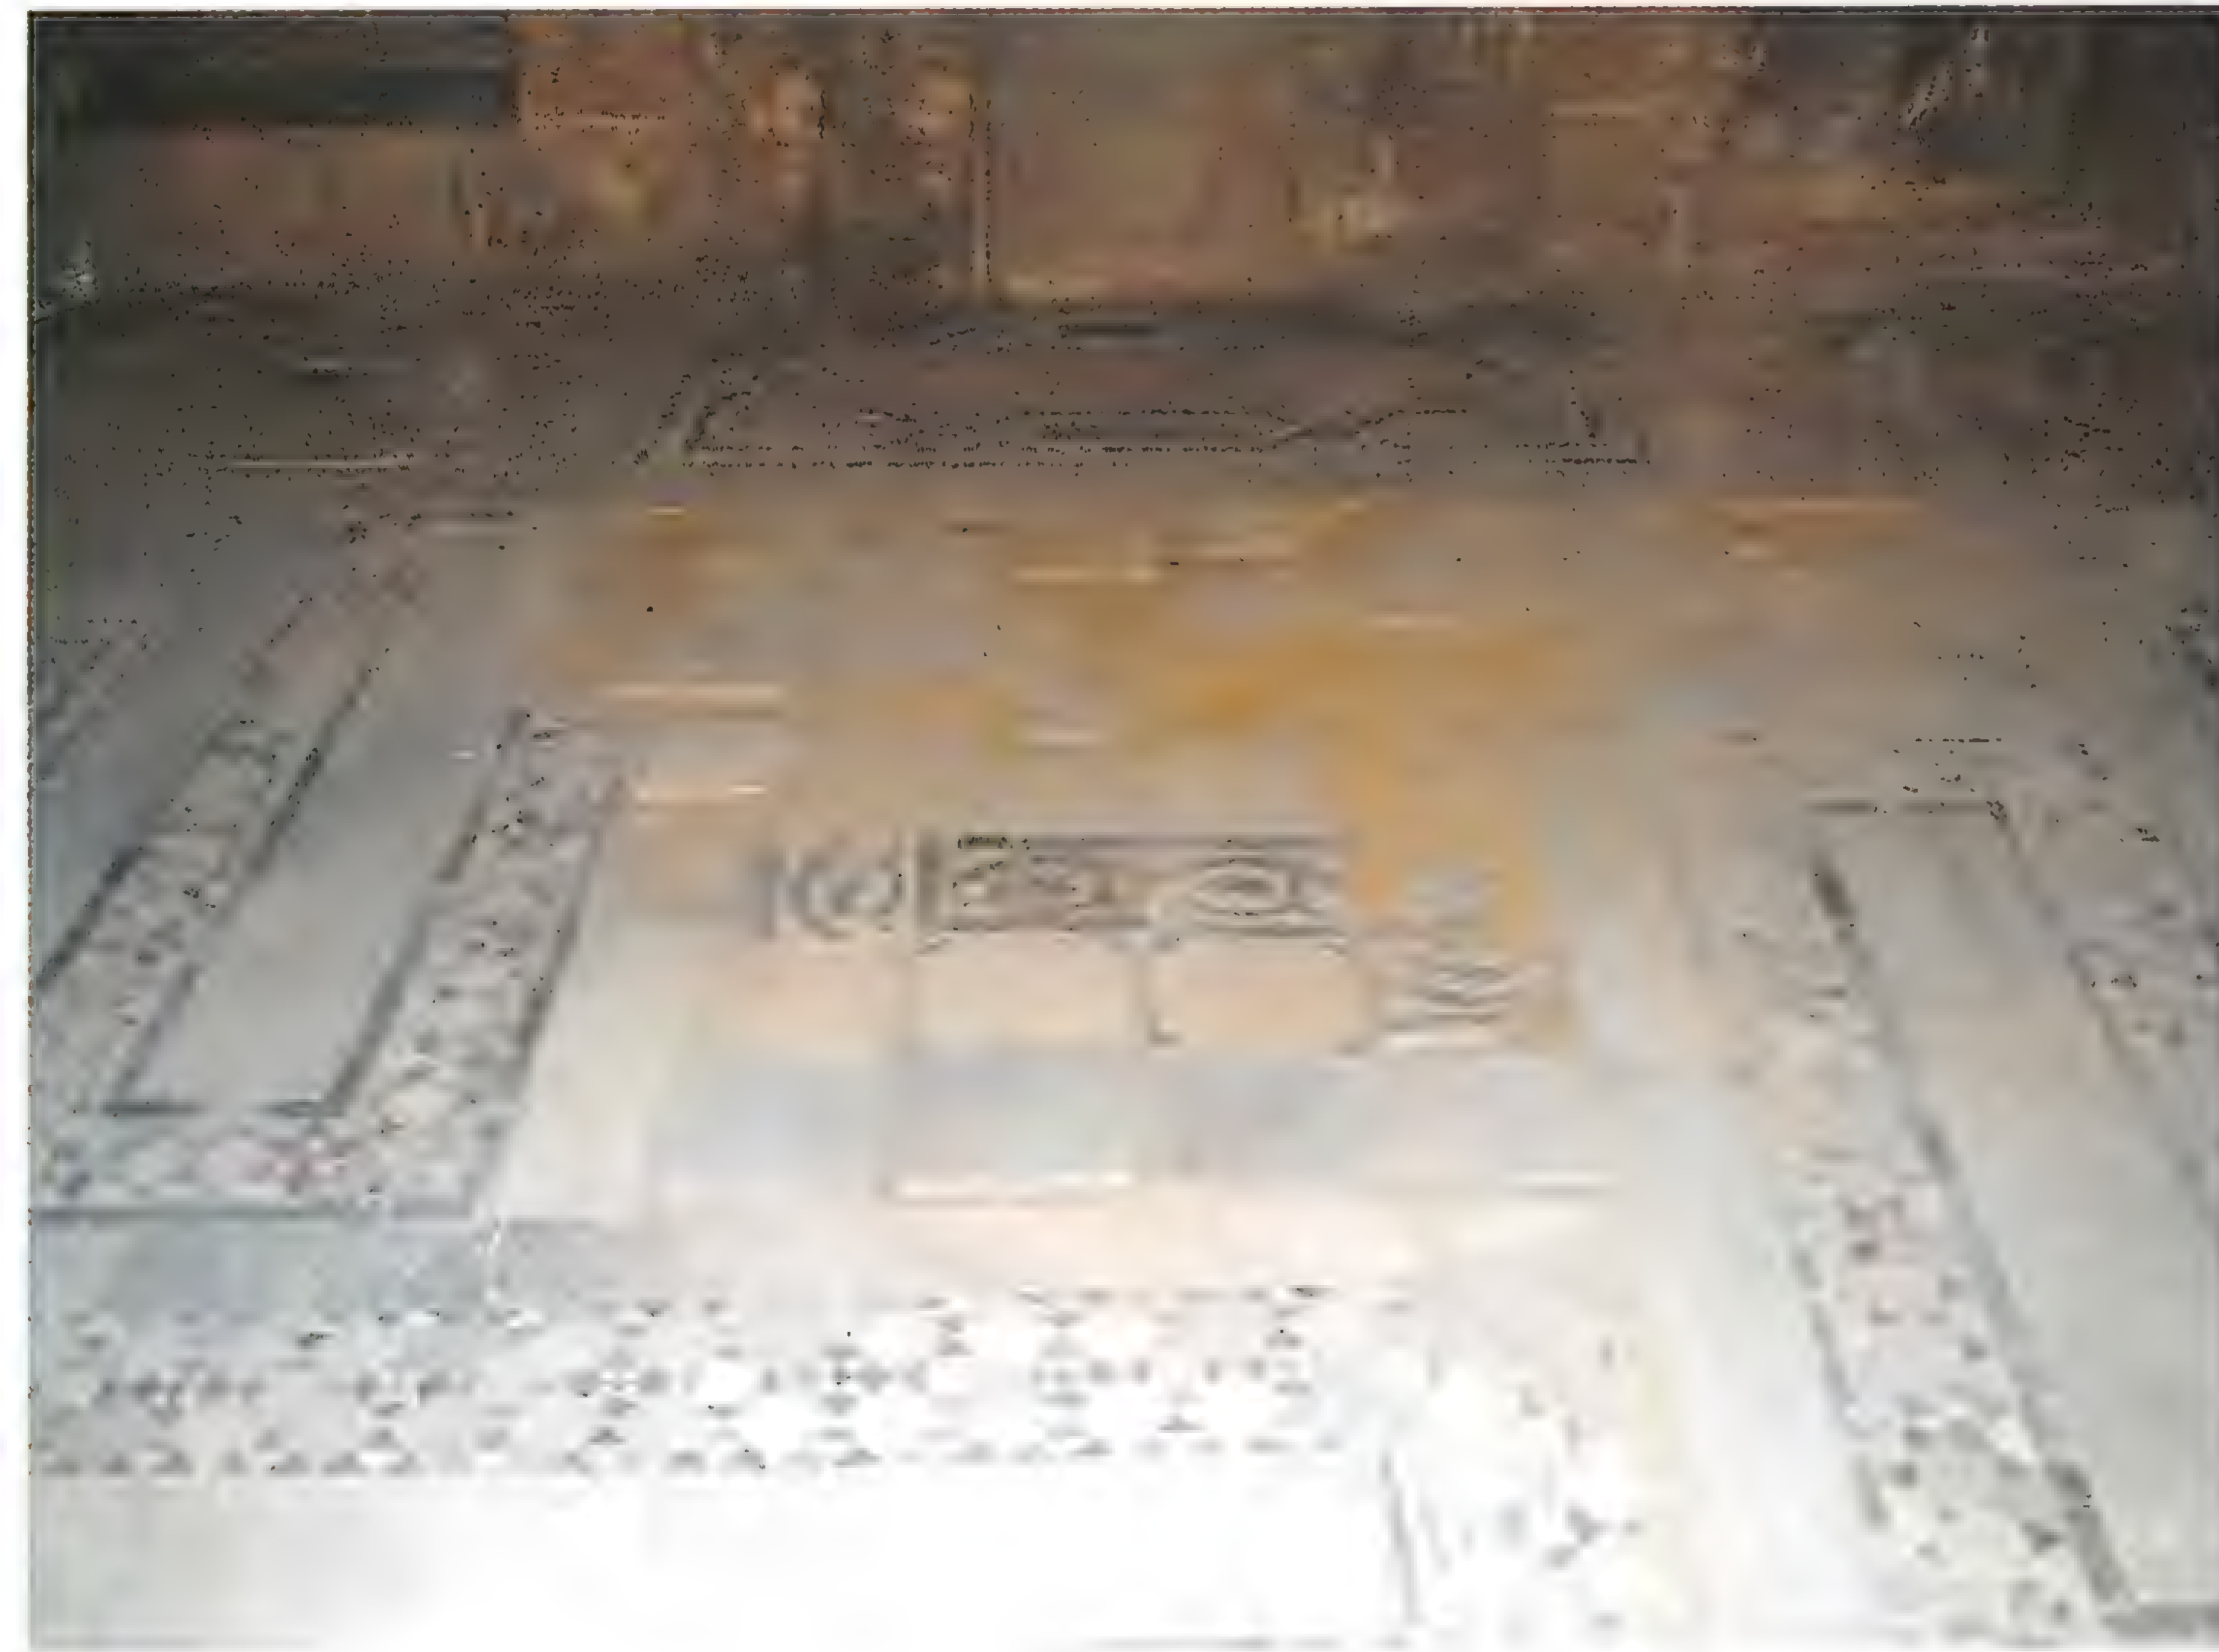
- وجود استكمالات خاطئة بالأجزاء الملونة بالأرضية بمون أسمنتية.
- فقدان قطع كثيرة من الرخام الملون والبلاطات السادة.
- وجود شروخ في بعض البلاطات السادة البيضاء.
- تراكم الأتربة والاتساخات بالأرضية والأعمدة وأسطح المزررات.

الأرضية الرخامية بالسبيل قبل الترميم

- إزالة الاستكمالات الخاطئة من المون الأسمنتية التي استخدمت قديماً.

اقتصرت عمليات الاستكمال على الأرضية الرخامية بالسبيل حيث تم استكمال الأجزاء المفقودة من البلاطات الرخامية السادة بقطع من الرخام الكرامة الأبيض بنفس شكل ومقاسات القطع القديمة كما استكملت الأجزاء الملونة بنفس نوعية الرخام القديم وبنفس التشكيلات مع مراعاة ضبط مناسيب الأرضية.

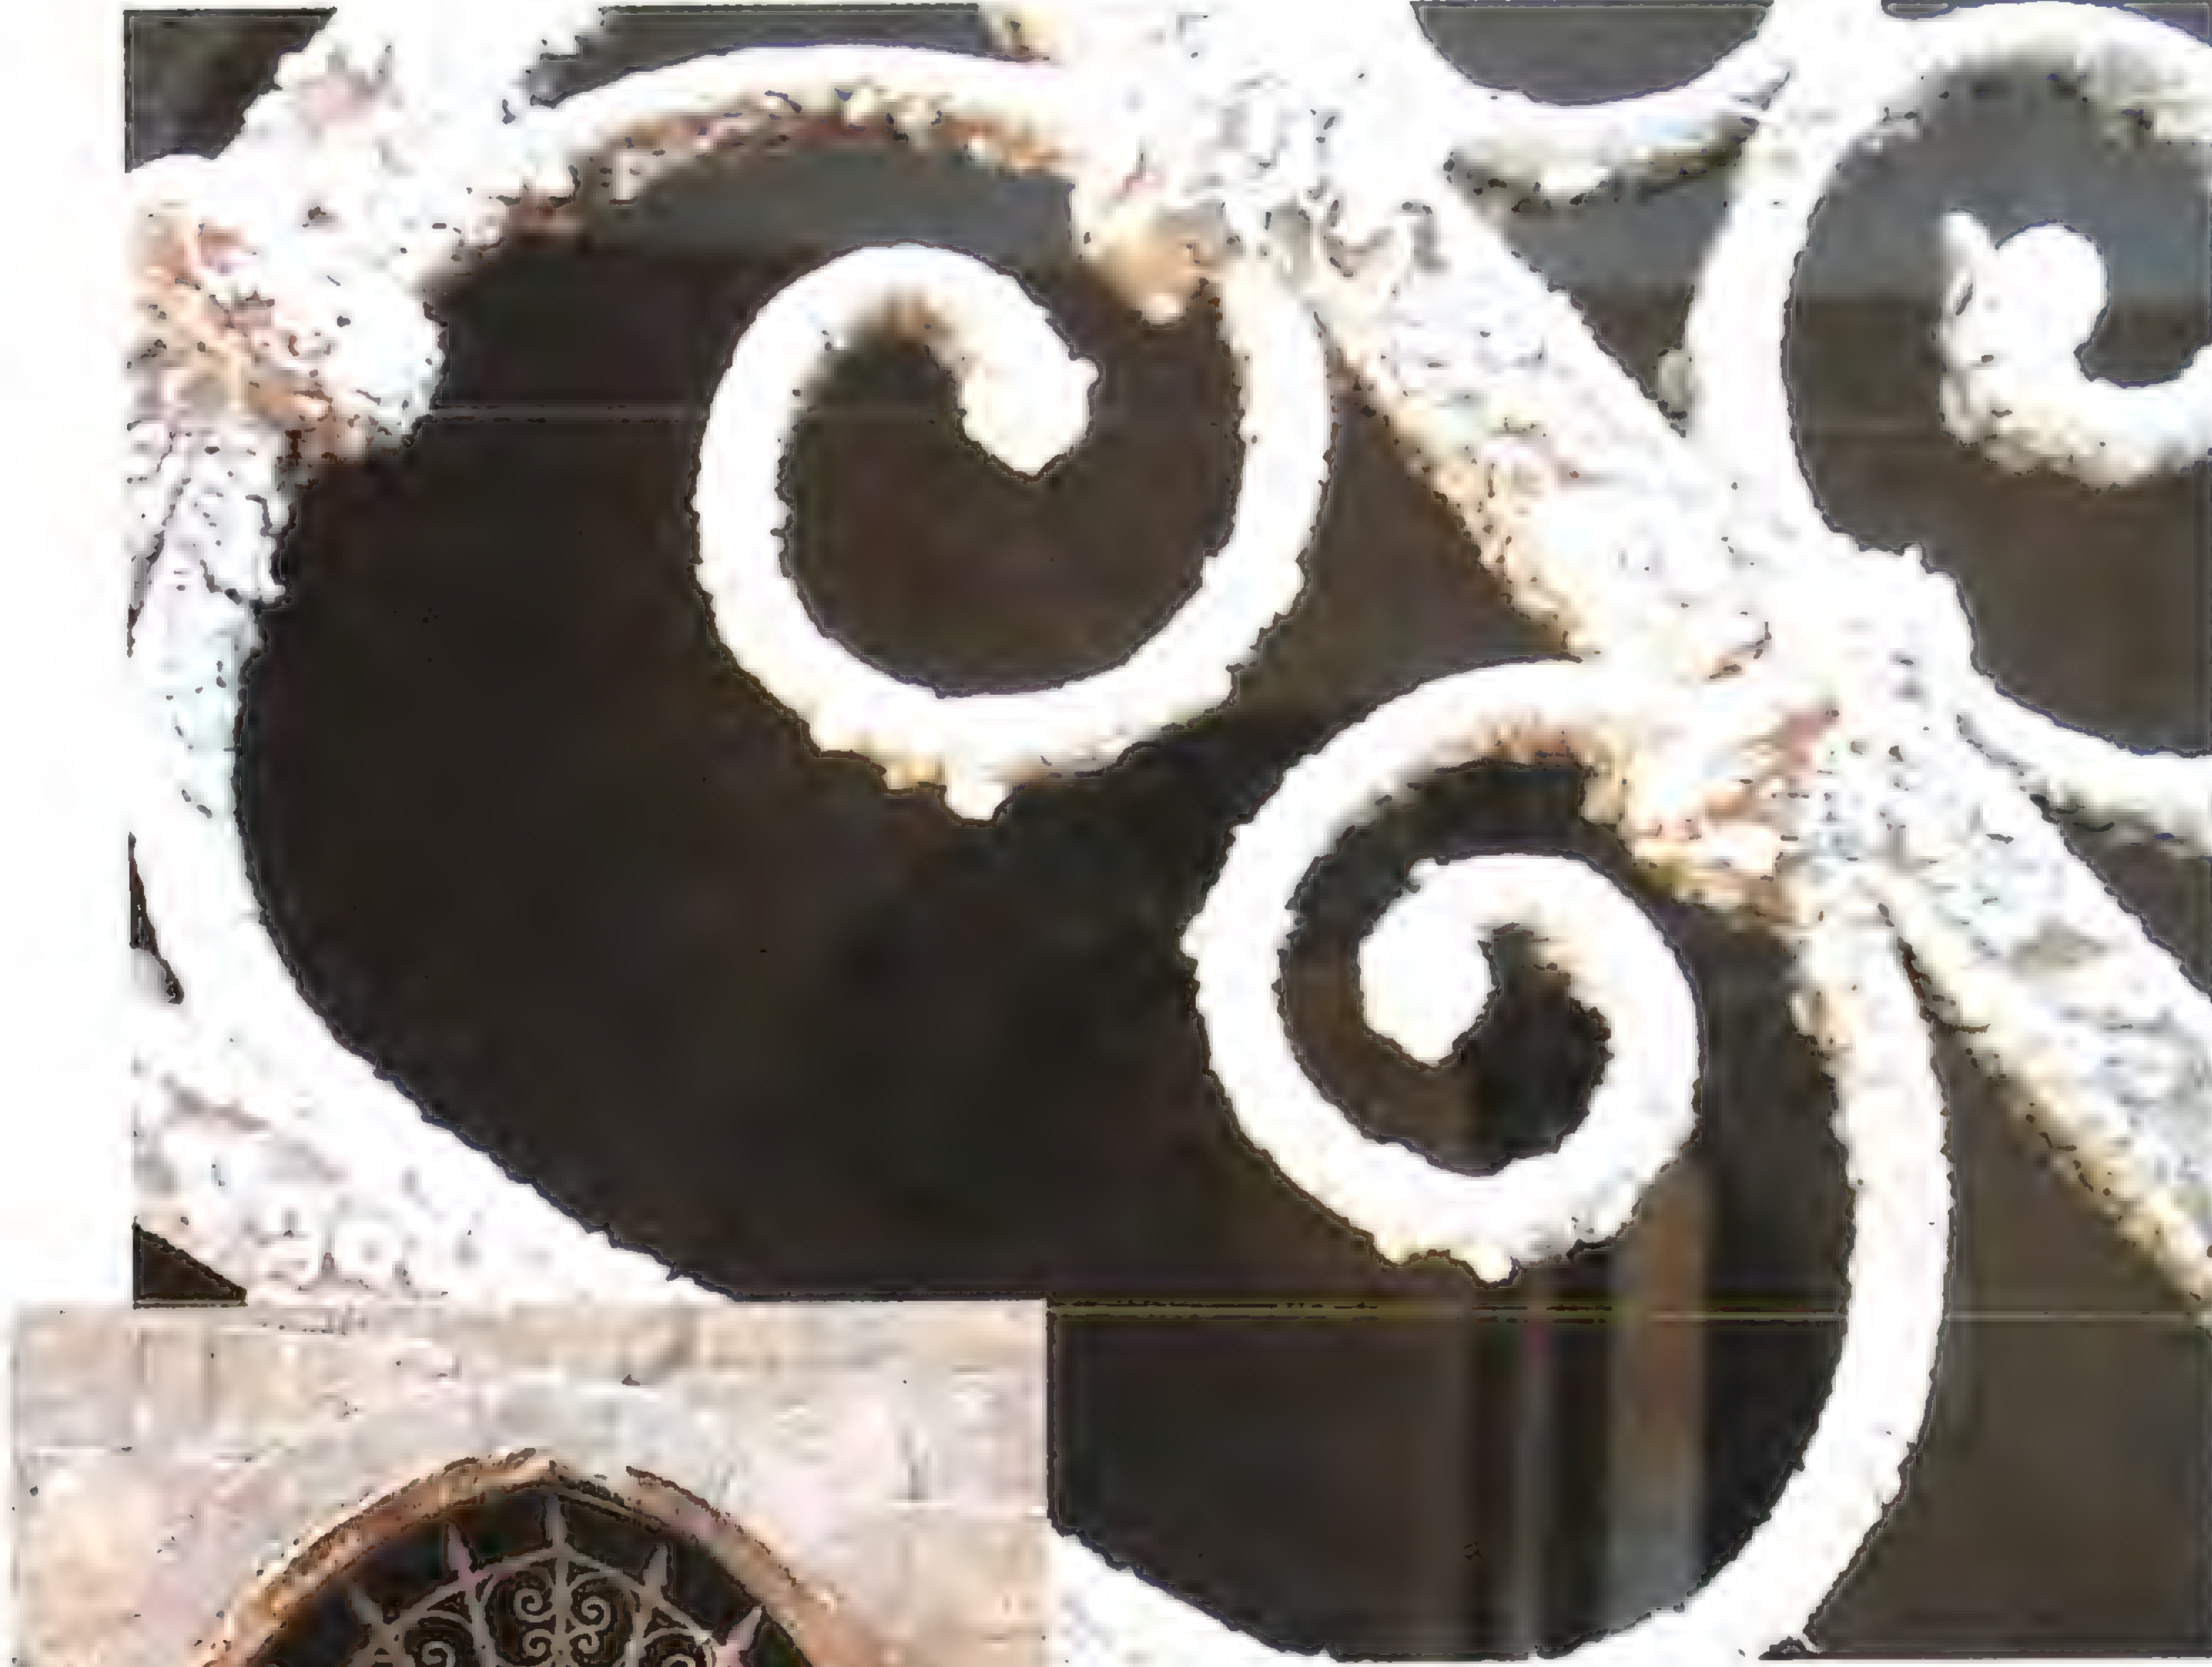
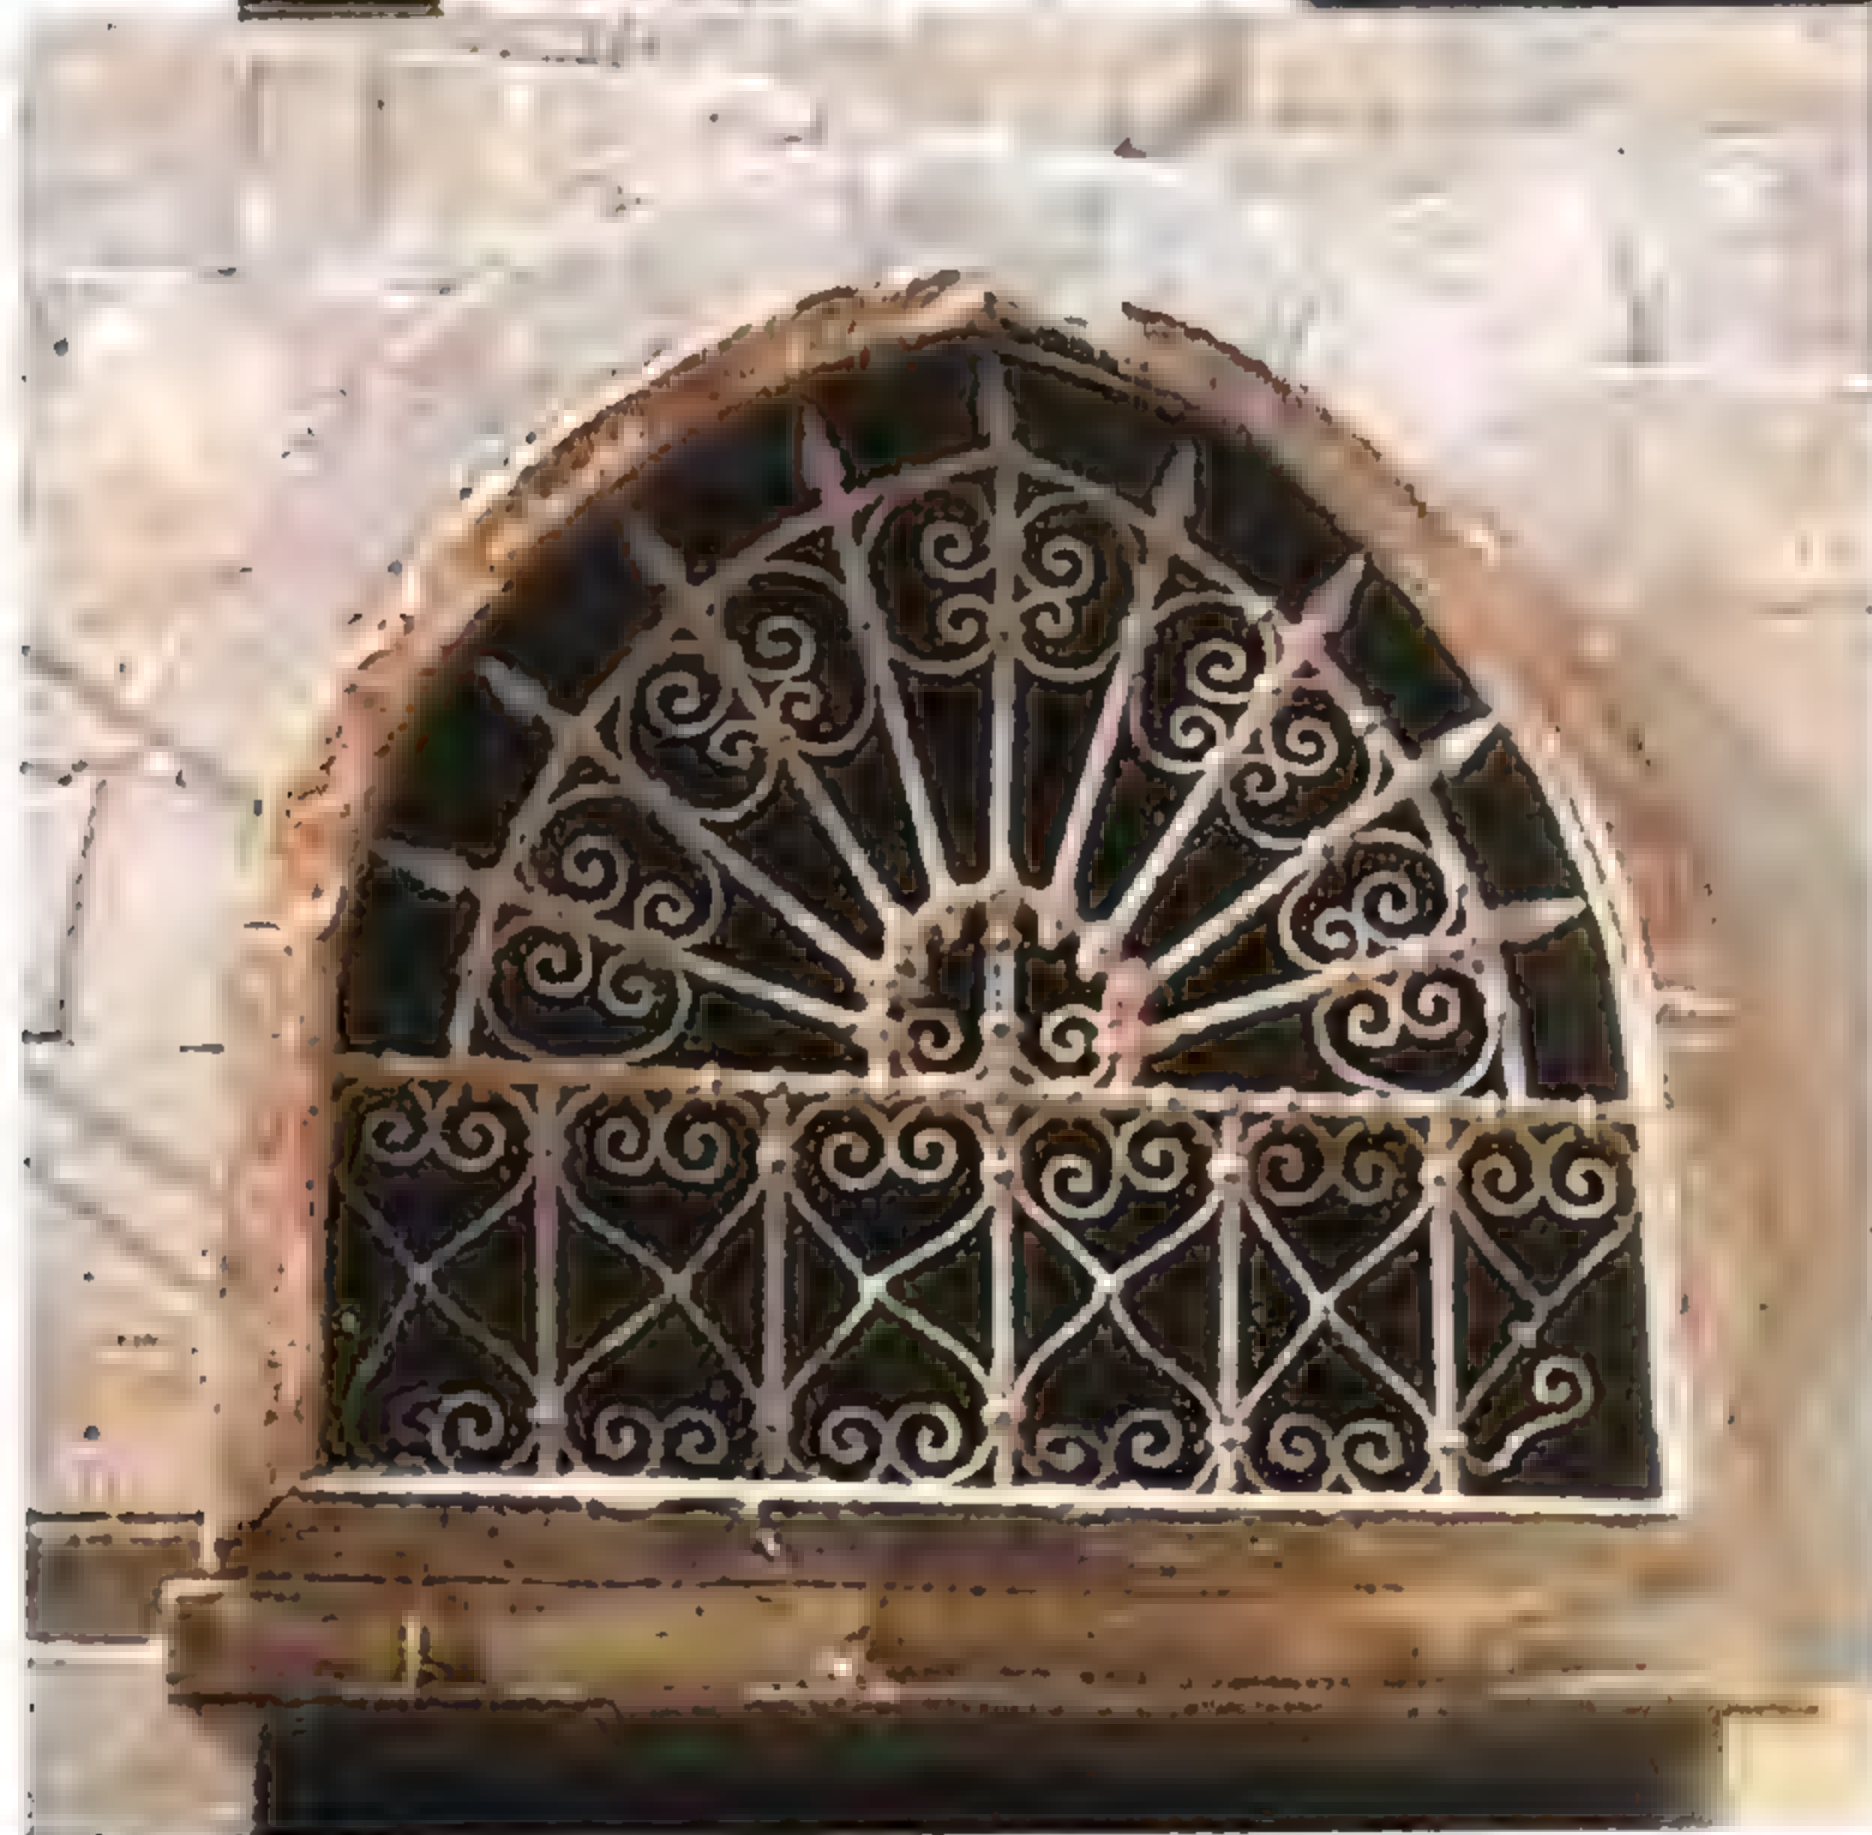
- وجودة أتربة واتساخات كثيفة شديدة الالتصاق بسطح المصبغات.
- طبقة متآكلة من الدهان الحديث تغطي طبقة الصدأ على بعض المصبغات الحديدية والإطارات الخشبية في بعض الشبائيك مع تآكل وتدهور بأخشاب الإطارات.
- وجود طبقات من مركبات نواتج صدأ الحديد بالمصبغات الحديدية ونواتج صدأ النحاس بالمصبغات النحاسية.

نماذج من العناصر المعدنية قبل الترميم

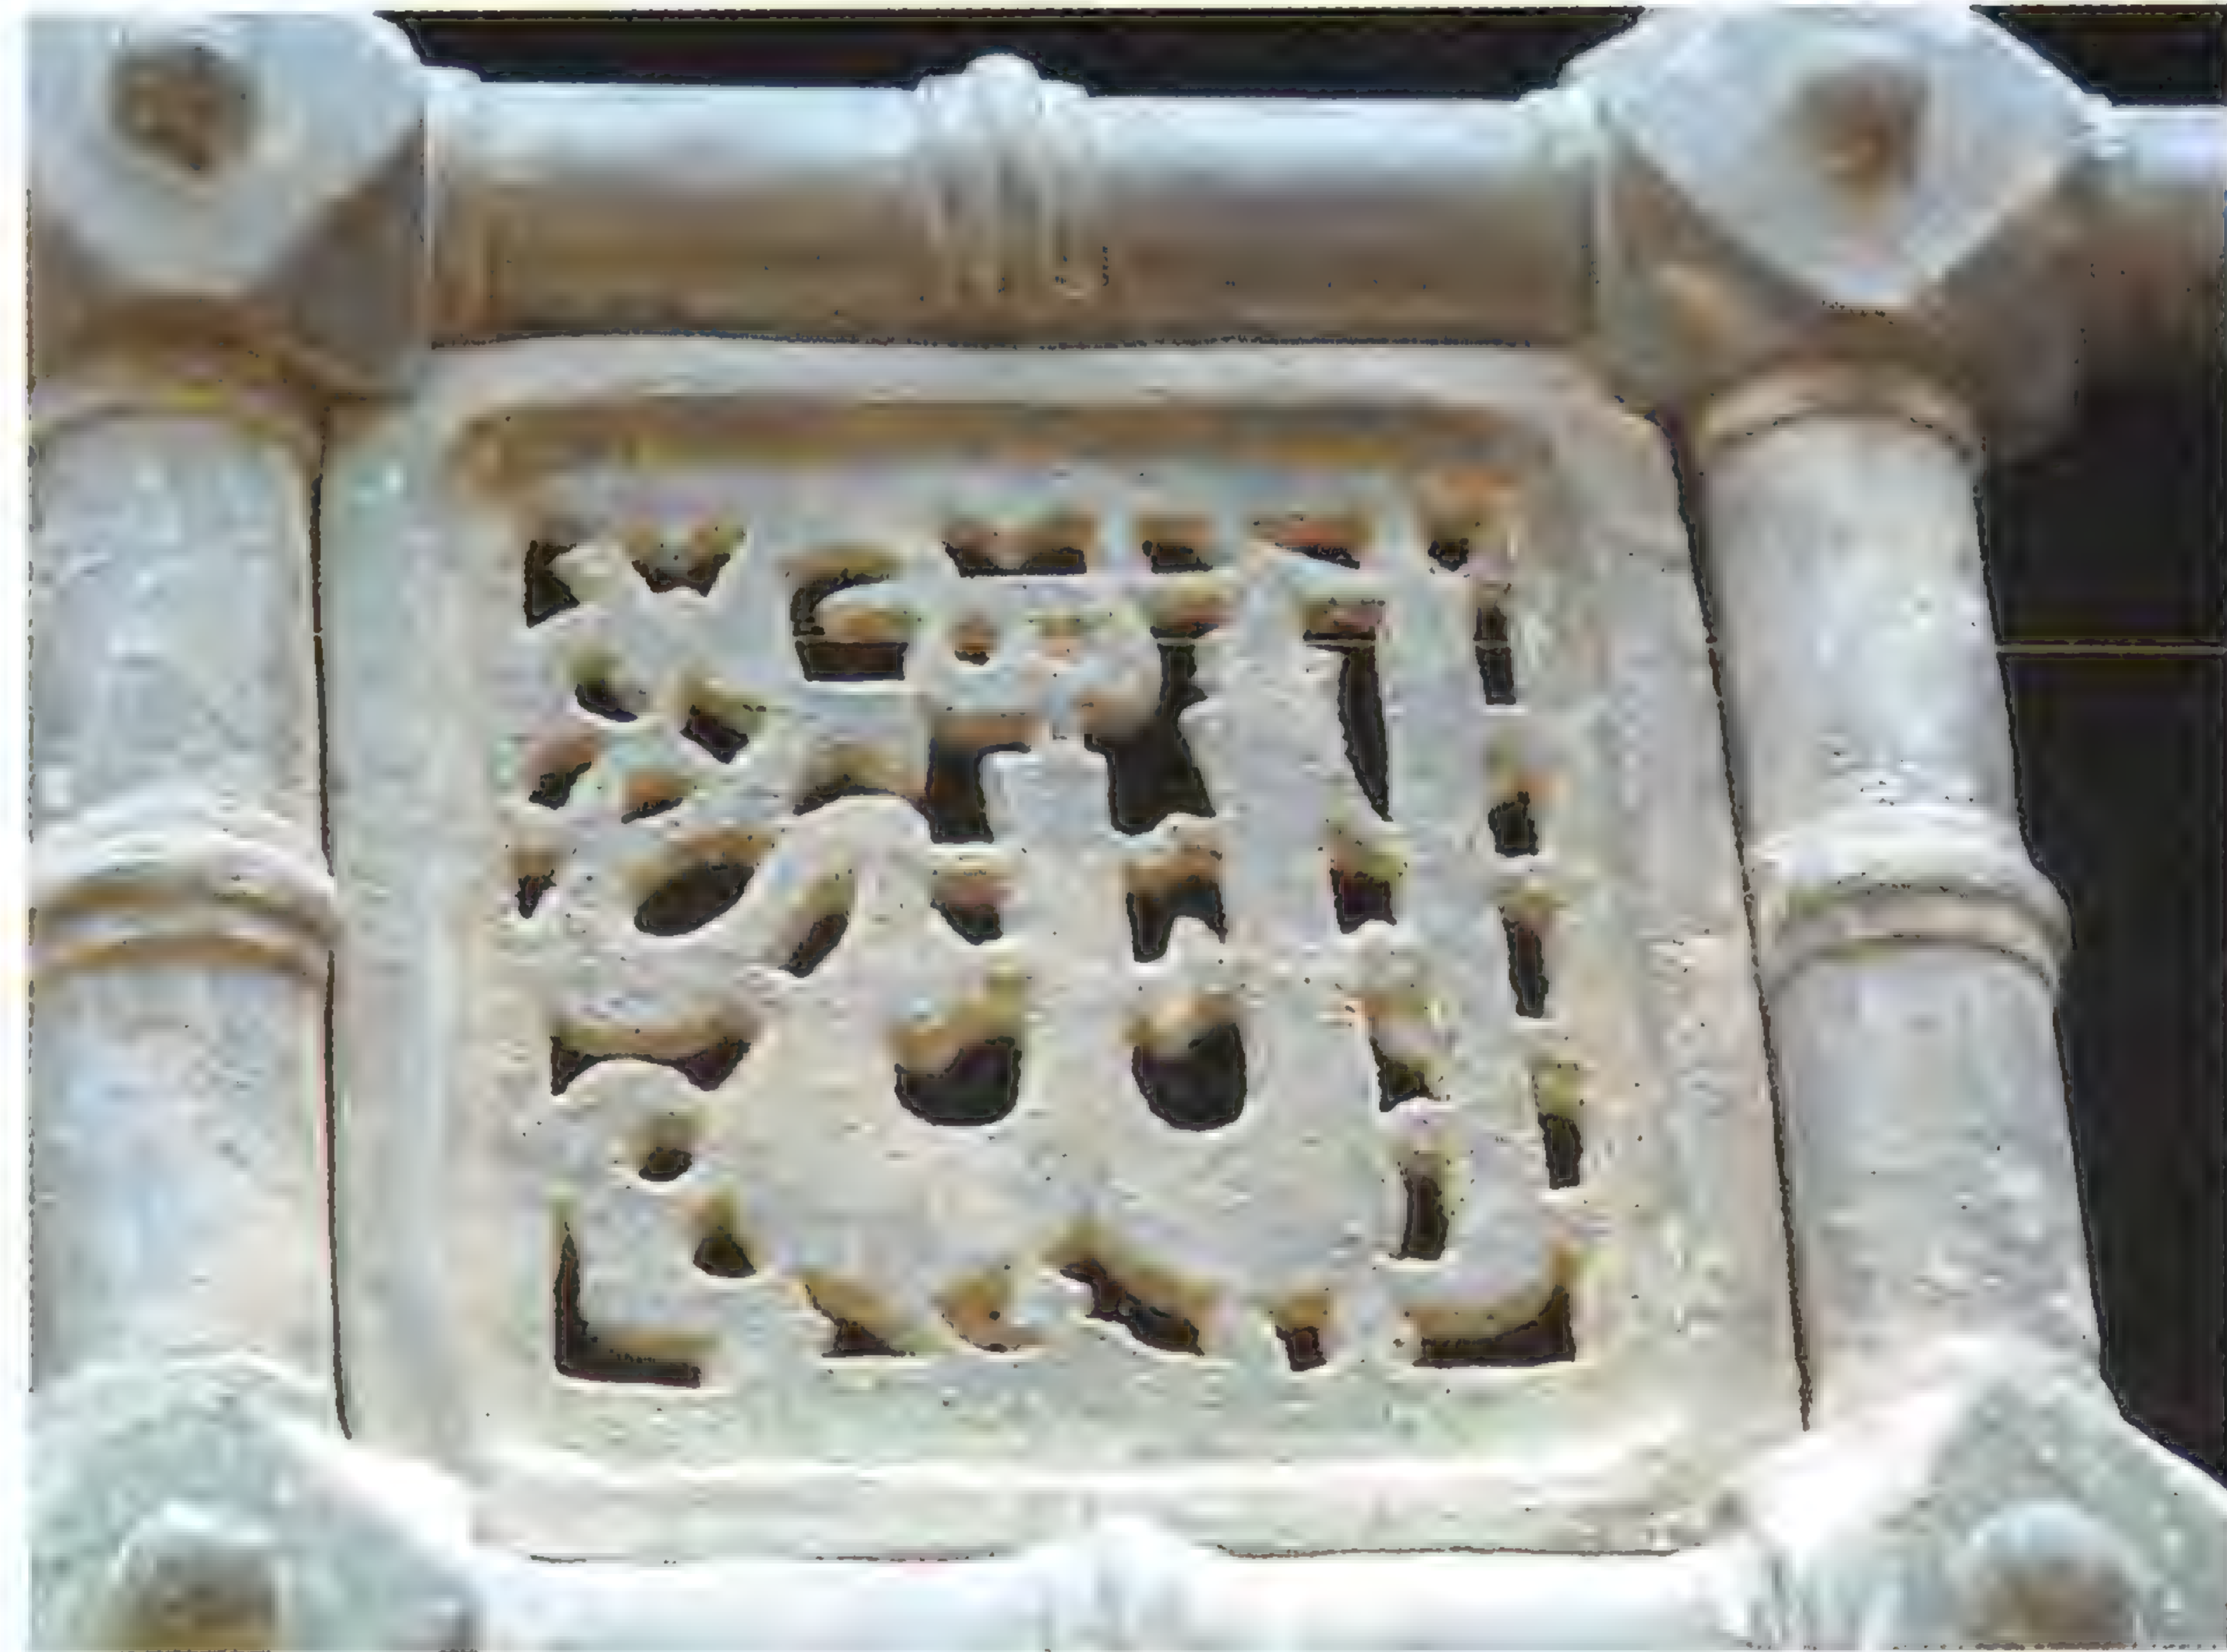
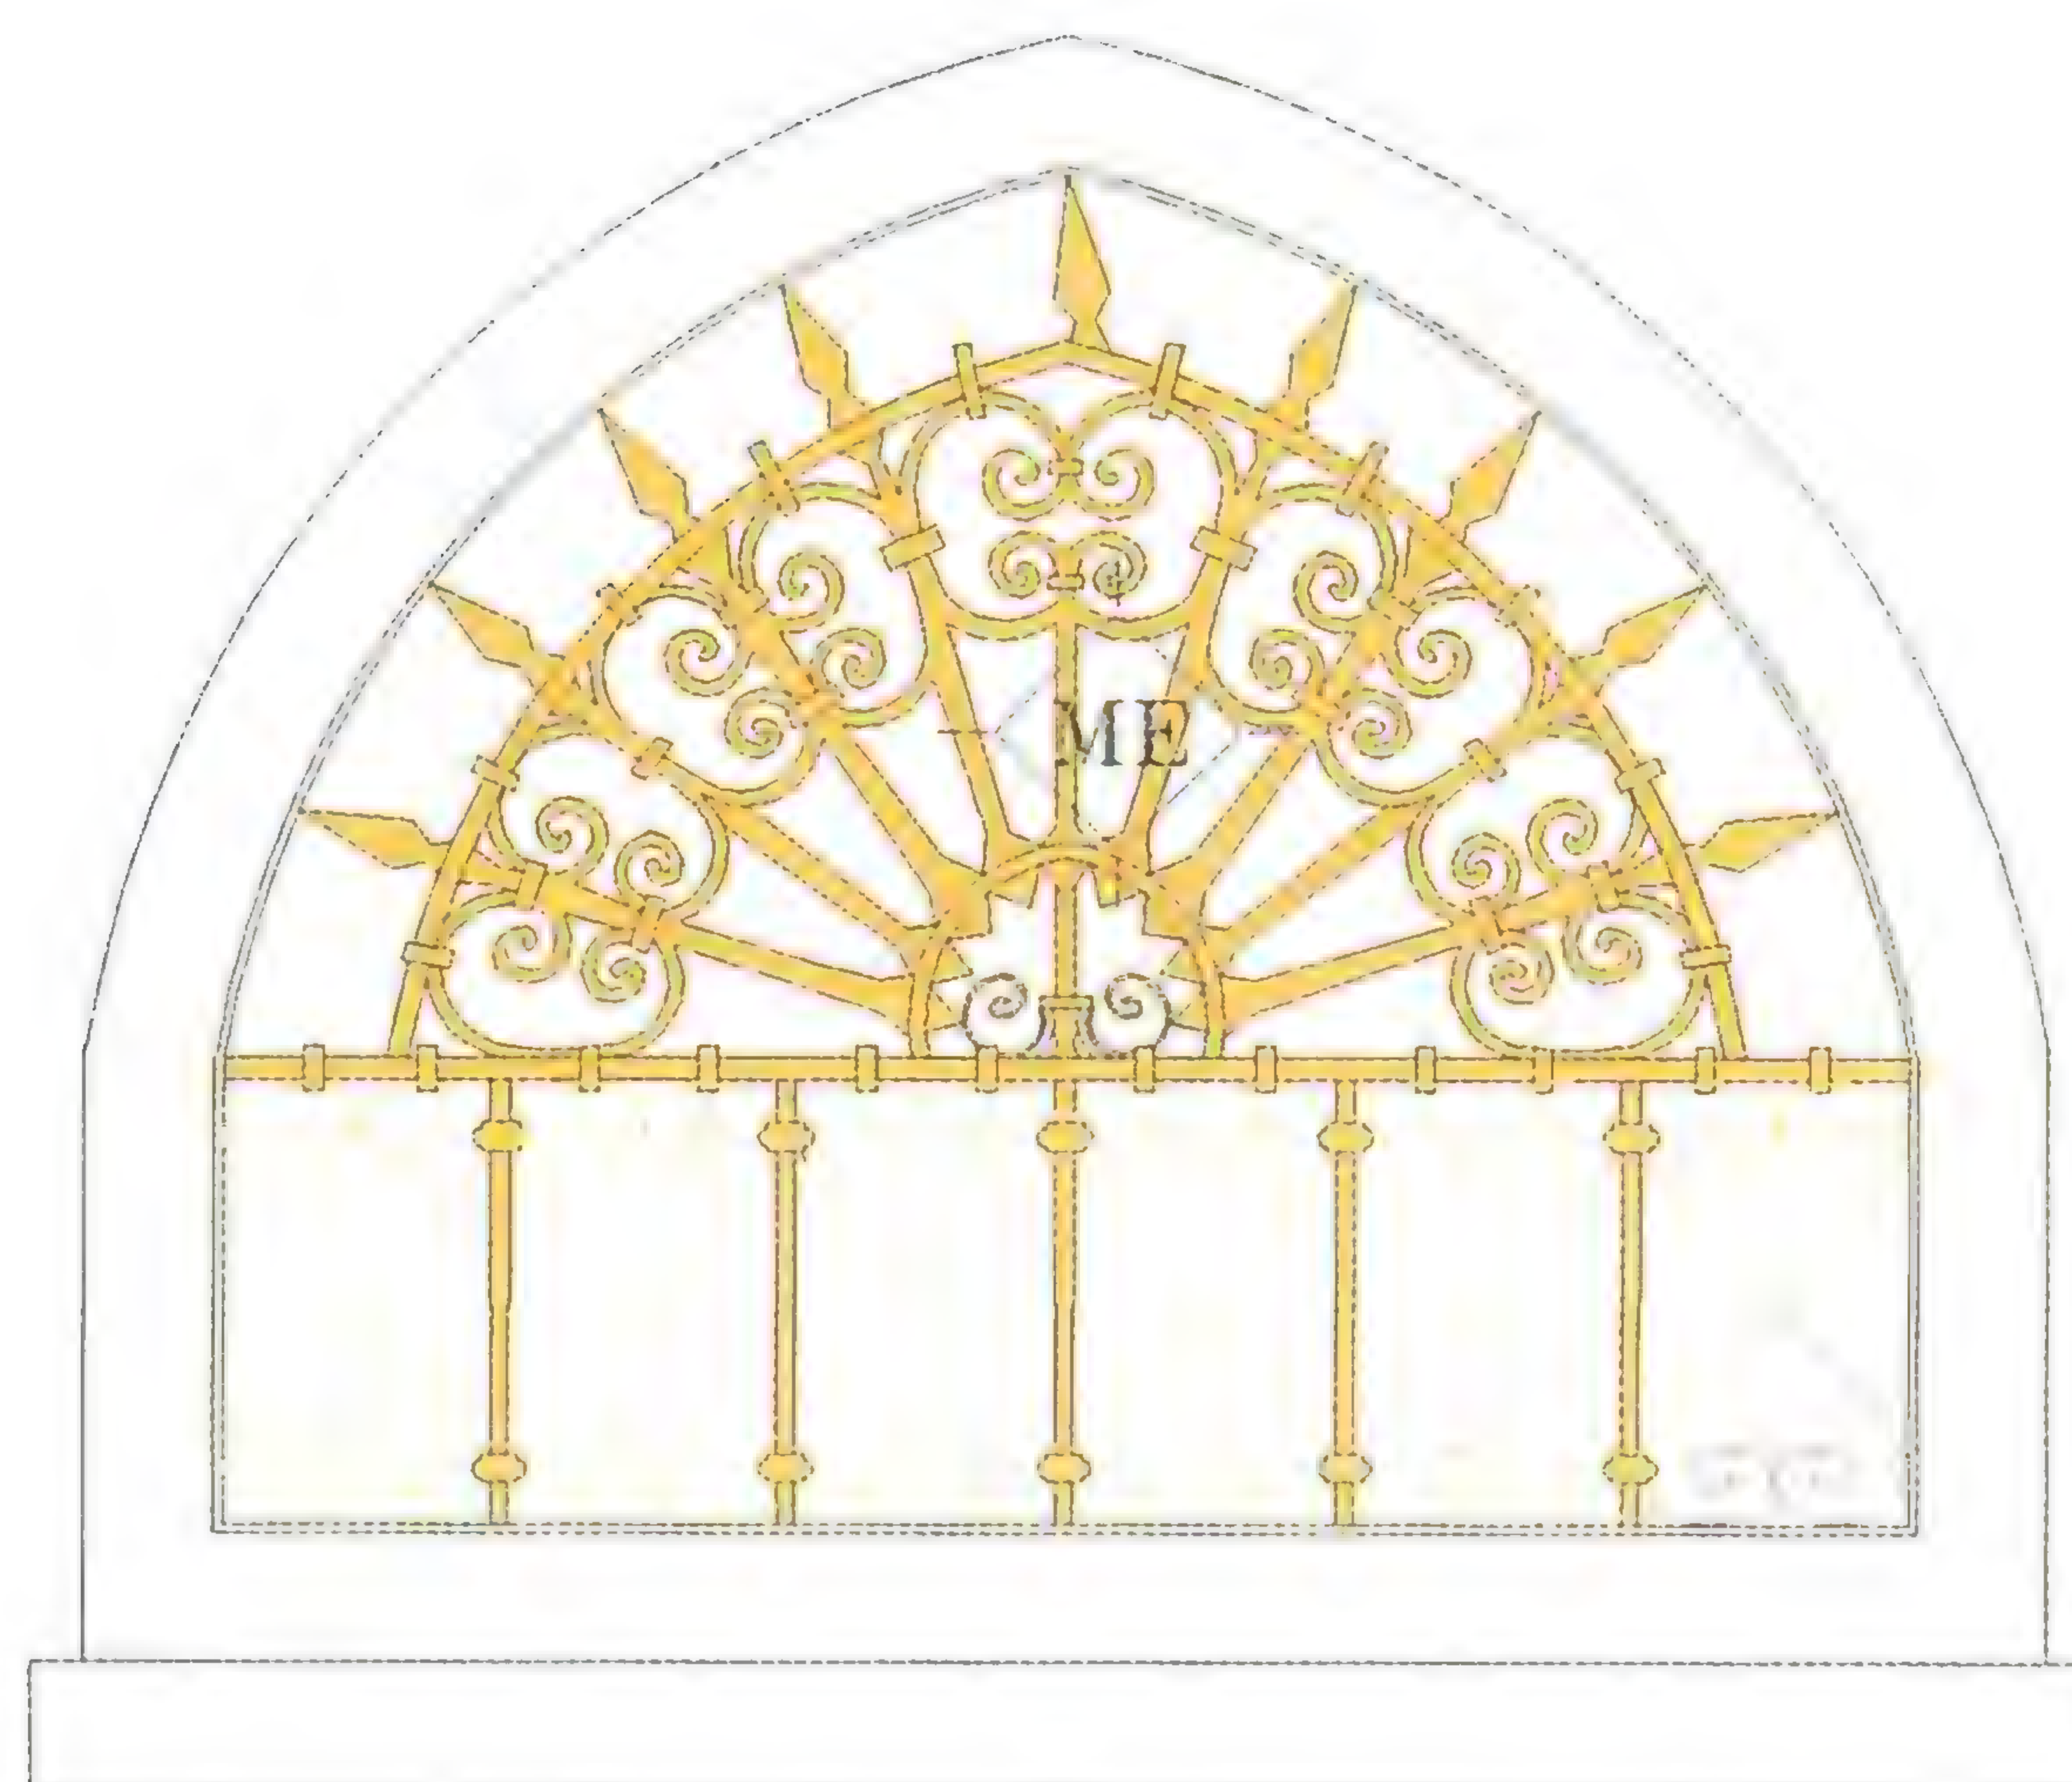
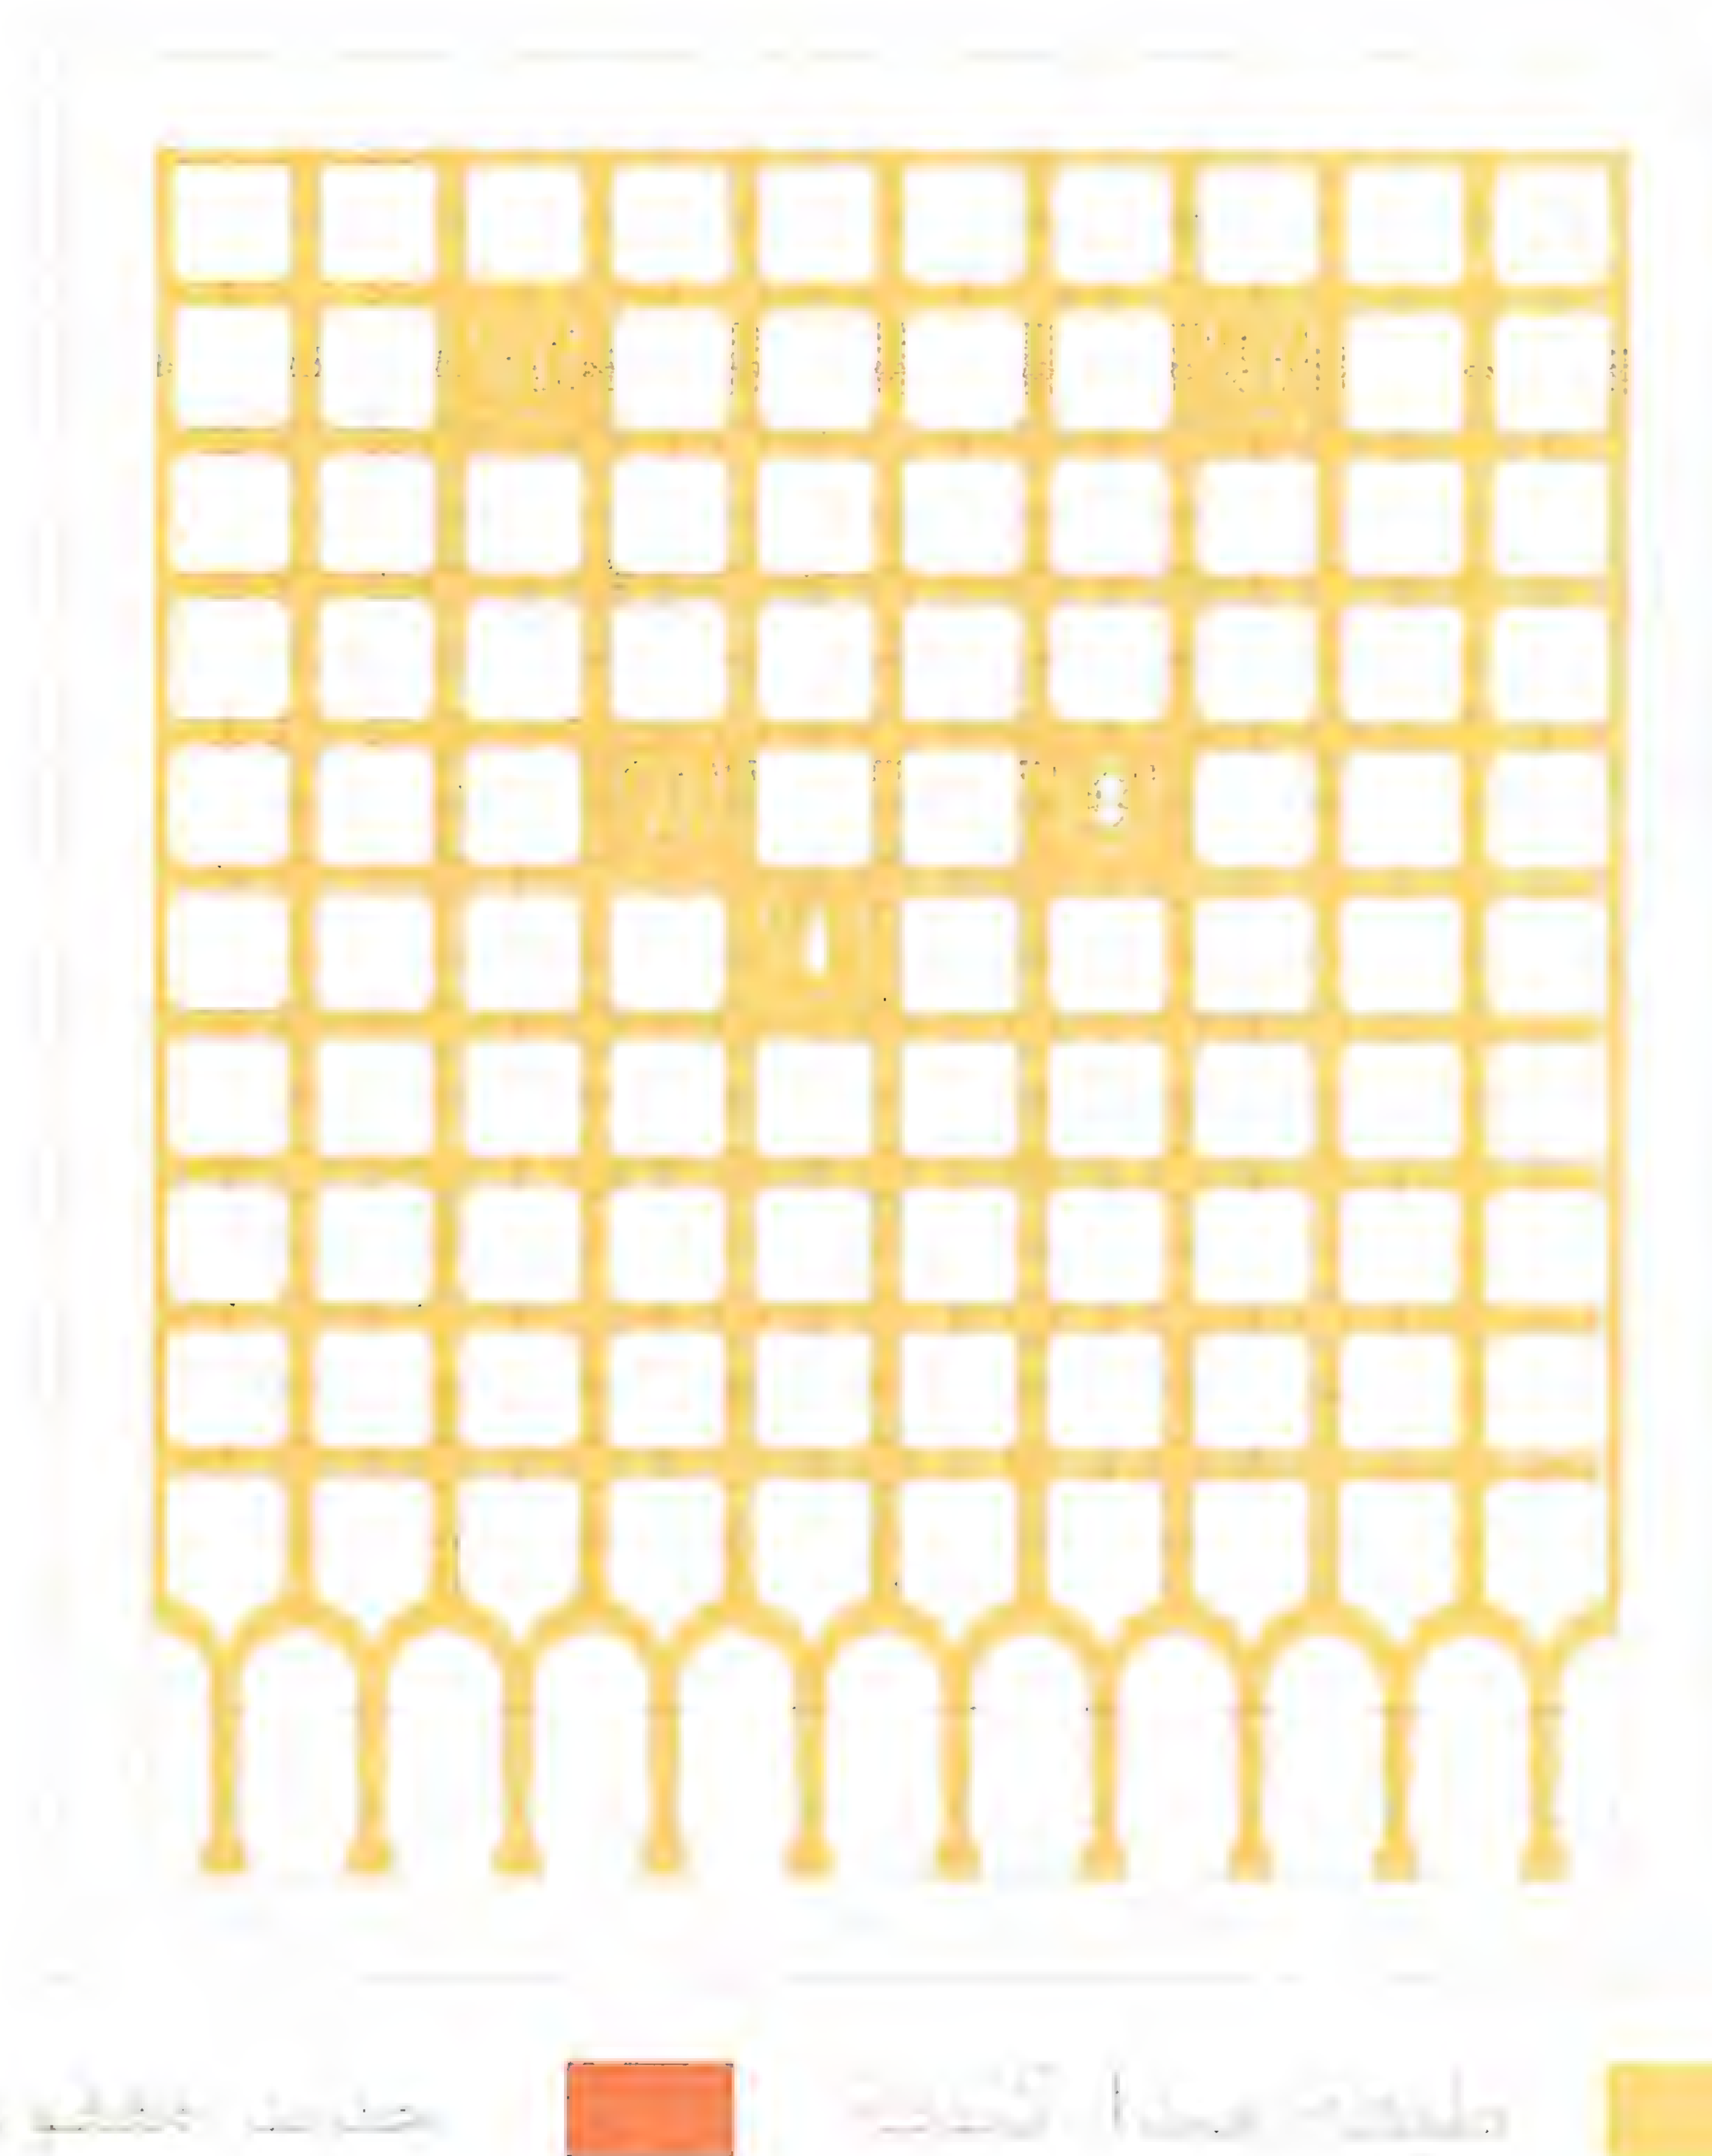
التوثيق المعماري
لأحد العناصر الحديدية
وشباك السبيل النحاسي
موضح عليه مظاهر التلف
